# Refstad Skole

Gransking av prosjektering og utførelse

DATO / REVISJON: 30. november 2018 / A

DOKUMENTKODE: 10207119

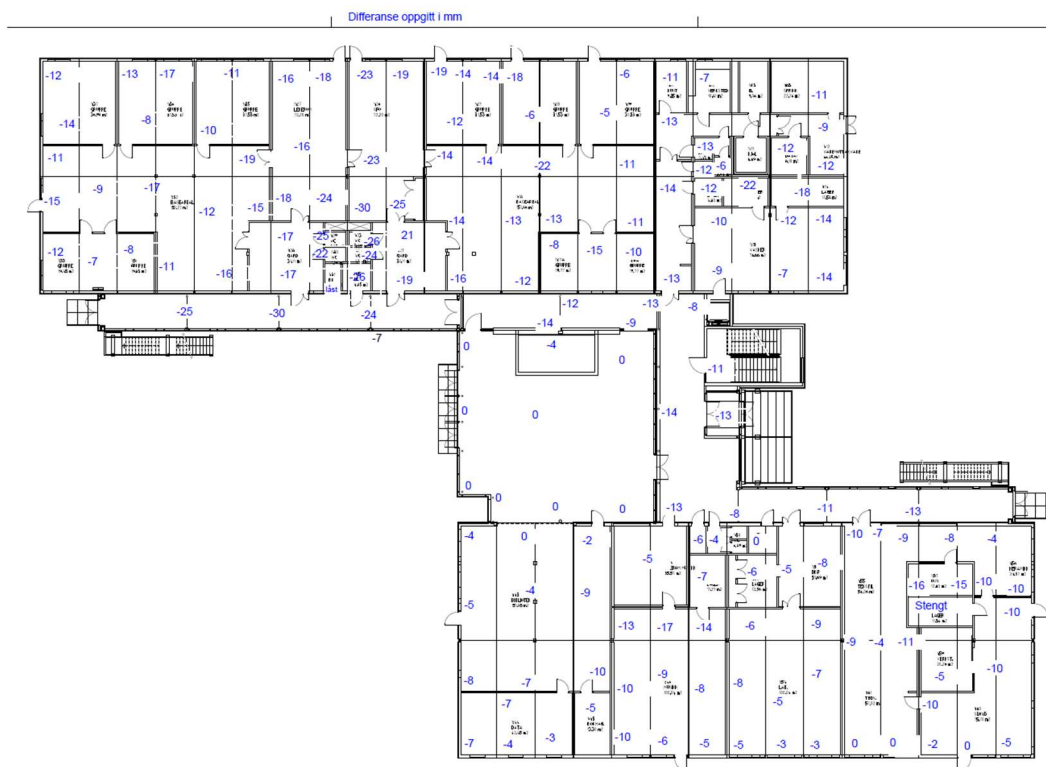
Figur 4 Setningsmålinger for plan 1 [mm]

I plan 1 er setningene innenfor toleransen, som tyder på at setninger av fundamenter ikke har forekommet.

Resultatene fra setningsmålinger tyder på at det ikke har skjedd betydelige setninger ved fundamentene.

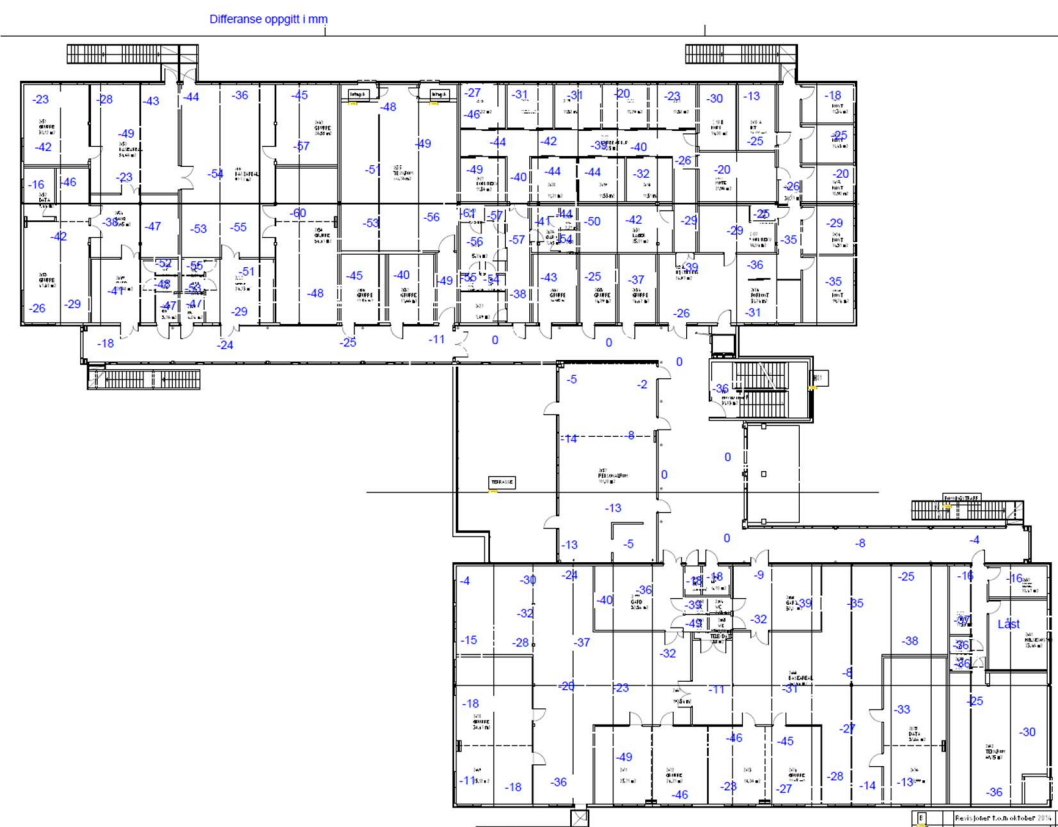
Figur 5 Setningsmålinger for plan 2 [mm]

Setningsmålinger viser store nedbøyninger i plan 2 og 3. Endringer på 4 -5 cm over korte avstander gjør setningene merkbare. Utvekslinger mellom søyler i 1. og 2. etasje er sannsynligvis en av hovedårsakene til store nedbøyninger av limtredrager. Ikke tilfredsstillende kapasitet av søylene i ytterveggen har trolig bidratt til ytterligere setninger i bygget.

Ved posisjon E/4 vil den største nedbøyningen forekomme. Det kommer av at to bærende søyler i 2. etasje er plassert i et bjelkespenn i 1. etasje (se Figur 5).

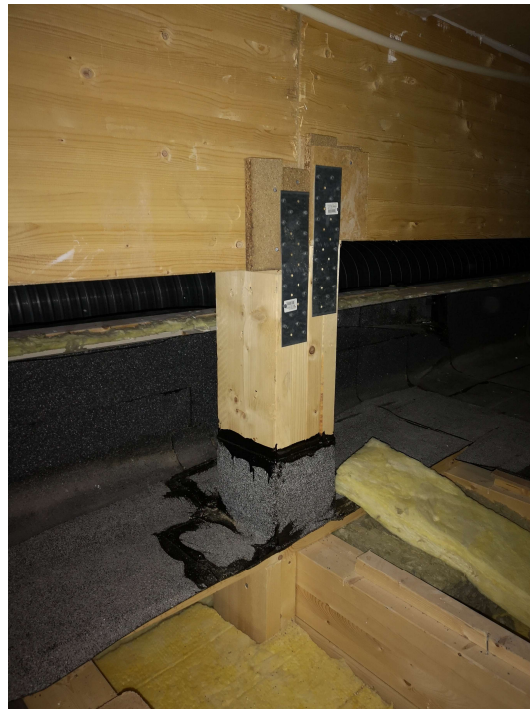
*Figur 7 Korte søyler under limtredragere i kryperommet mellom plan 2 og 3*

I dekke over 2. etasje ble det tidligere påpekt at enkelte av de korte søylene under de bærende limtretragerne til gulvet i 3. etasje tilsynelatende ikke hadde tilstrekkelig kapasitet. På befaring ble det observert at det flere steder var satt inn forsterkninger. De korte søylene vil dermed ha tilstrekkelig kapasitet.

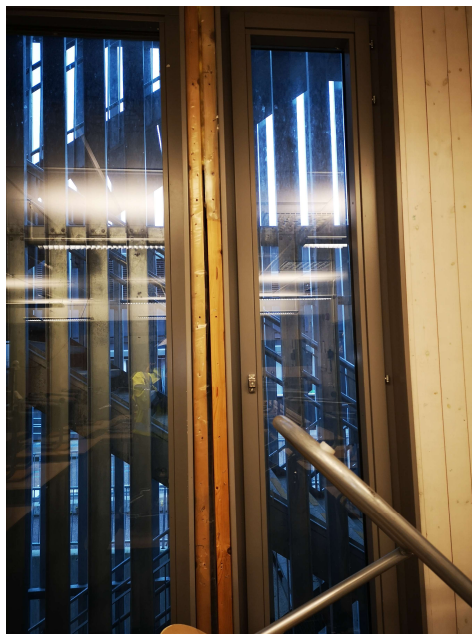
*Figur 8 Søyler i yttervegg 2 x 45 x 170 mm*

Ytterveggen består av 45x170 mm stendere c 600 mm. I modulskjøter, altså hver 3 m, og rundt dører og vinduer er det doble stendere. Beregninger utført tyder på at stenderne ikke har tilstrekkelig kapasitet for knekking om svak akse. Spesielt utsatt er stendere ved store vinduspartier som får tilført ekstra last.

Kontroll av ytterveggene i 1. og 2. etasje tyder på at ytterveggen er underdimensjonert steder hvor det er store vinduspartier.

- 1) Ytterveggene må forsterkes. Det må settes inn ekstra søyler i områder med større avstander mellom stendere. I tillegg må det legges inn forsterkningsbjelke over vinduer for å veksle ut lasten ovenfra og sikre at vinduer ikke blir stående i spenn. Ytterveggen bidrar med bæringen av konstruksjonen. For å utføre forsterkninger må midlertidig bæresystem innføres for å holde konstruksjonen oppe mens arbeid pågår.

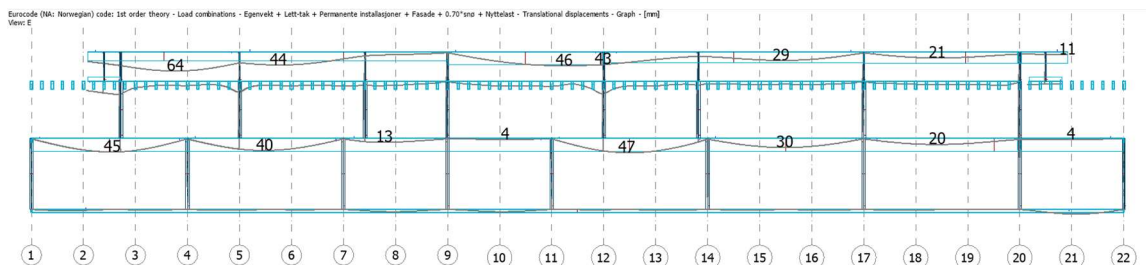
Figur 9: Snitt i akse E. Nedbøying av limtretragere [mm] for lasttilfelle i brukstilstand med nyttelast som dominerende variabel last.

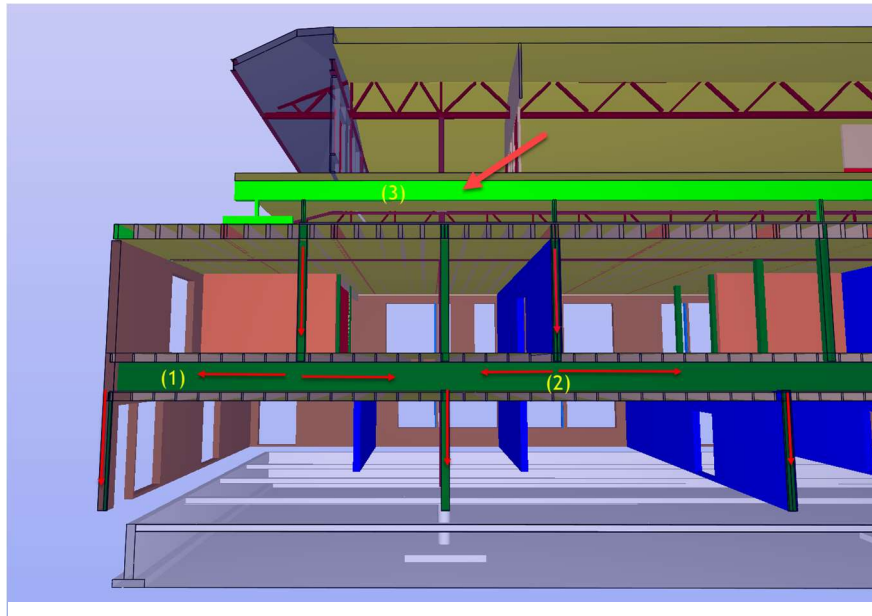
Figur 7 viser at ifølge FEM-modellen har limtrebjelken i akse E i D.O. 2. etasje den mest kritiske nedbøyningen på 64 mm. Håndberegninger er gjort på denne bjelken for å verifisere resultatene i FEM-Design. Se figur 8 for illustrasjon av plassering av bjelken. I tillegg til nedbøyningen av bjelken i D.O. 2. etasje (bjelke 3), er nedbøyning beregnet for bjelkene i D.O. 1 etasje som søylene i andre etasje hviler på (bjelke 1 og 2).

Figur 12: Limtredragere i akse E, som det er utført håndberegninger på.

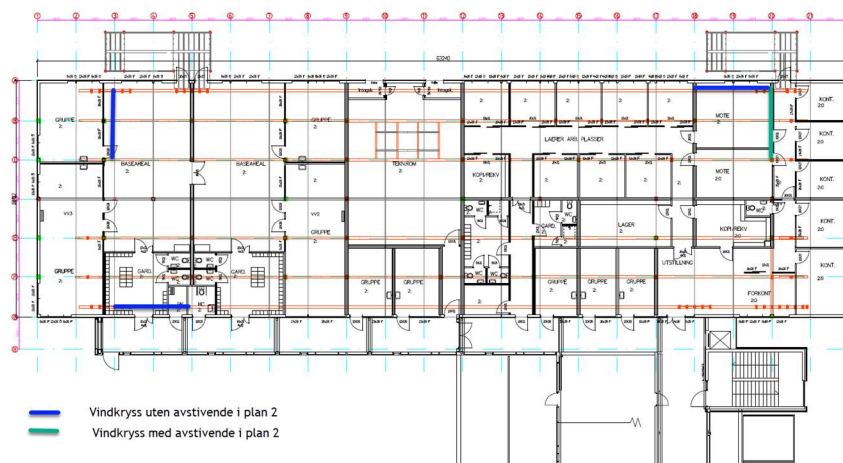
Figur 14 Oversikt over hvor vindkryssene i 3. etasje er plassert i forhold til planløsningen 2. etasje.

Vindkryssene i 3. etasje står ovenfor ytterveggene til kryperommet. Antar at disse ytterveggene virker avstivende og klarer å videreføre de horisontale kreftene ned til limtre bjelkelaget i taket til plan 2. I plan 2 er det derimot kun en av vindkryssene som har en avstivende vegg under, og denne fortsetter ikke helt ned til dekket i 1. etasje da kryperommet mellom 1. og 2. etasje ikke inneholder avstivende elementer. Det tyder på at det er manglende videreførelse av horisontalkrefter under samtlig av vindkryssene i 3. etasje.

- 3) Det må etableres et avstivningssystem som er gjennomgående og kan overføre horisontale laster fra de overliggende etasjene og ned i grunnen. Under vindkryssene i 3. etasje ble det tidligere i rapporten påpekt at det trolig mangler avstivning som viderefører kreftene helt ned i grunnen. Her må det innføres et system som opprettholder dette kravet. En mulig løsning vil være å innføre avstivende elementer rett under vindkryssene og helt ned til fundamentene. Dette vil imidlertid ikke være gunstig for planløsningen. Spesielt utfordrende vil det være under de langsgående vindkryssene, da veggen i 3. etasje her er trukket inn ca 800 mm i forhold til veggen i 2. etasje. Se mørkeblå linjer på Figur 14.

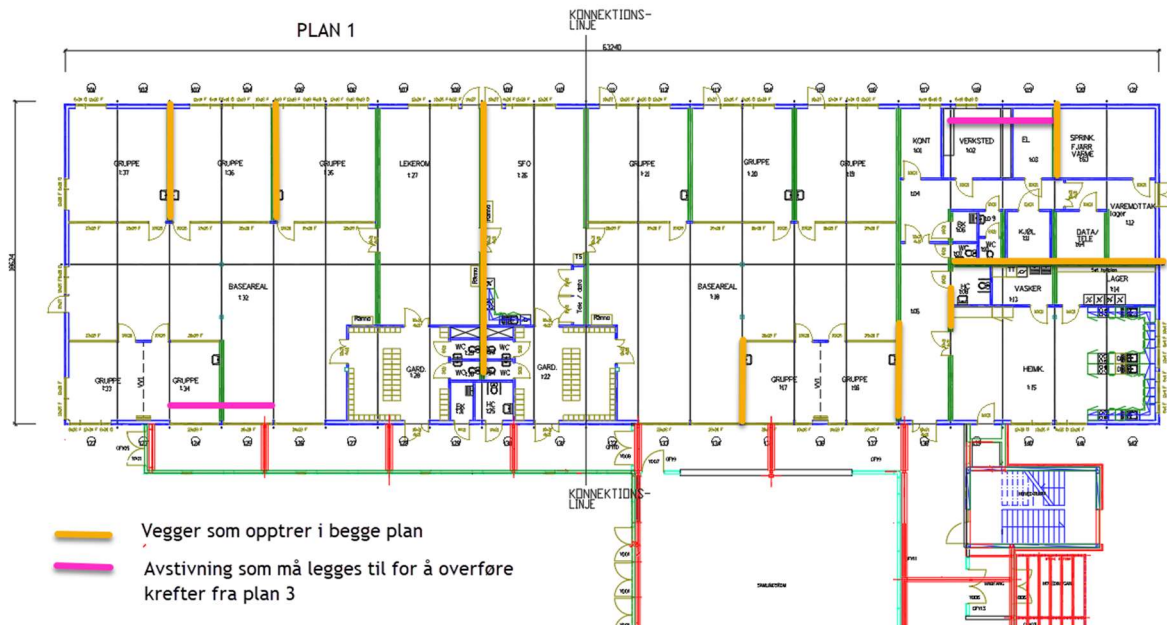
Figur 15 Oversikt over avstivende vegger i plan 1

Kun enkelte avstivende vegger har samme plassering i plan 1 som plan 2, men heller ikke her vil det være en effektiv videreførelse av horisontale krefter fra et plan til et annet på grunn av kryperommet. Figur 14 og 15 viser oversikt over hvilke avstivende vegger dette gjelder.

Det må legges inn avstivning i kryperommet mellom plan 1 og 2 på steder der avstivende vegger står ovenfor hverandre (se Figur 15 og 16). I tillegg må det vurderes å sette inn flere vegger enten i plan 1 eller 2 for etablere flere avstivende elementer i bygget.

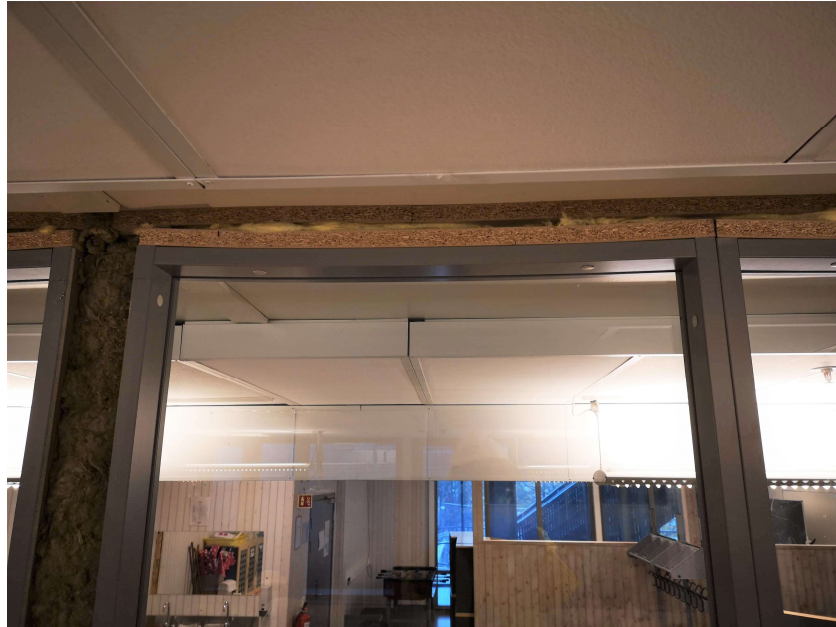
På grunn av dårlig lastutveksling ovenfor vindu får enkelte vinduer overført last ovenfra og blir dermed stående i spenn.

Figur 17 Vindu i spenn i 1. etasje i Bygg 1

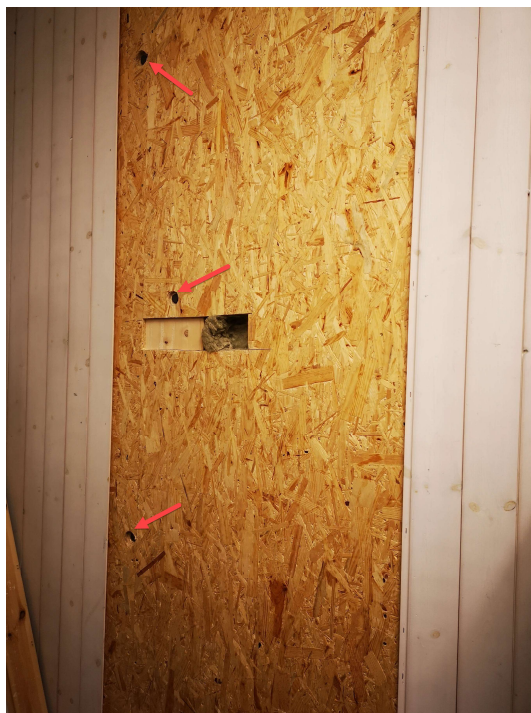
Hvordan modulene er sammenkoblet varierer i forhold til om det er en vegg eller ikke i sammenkoblingen. Figur 17 viser hvordan modulene er boltet sammen via søylene i veggen som opptre hver tredje meter.

Figur 18 Veggsøylene brukte til å bolte sammen moduler

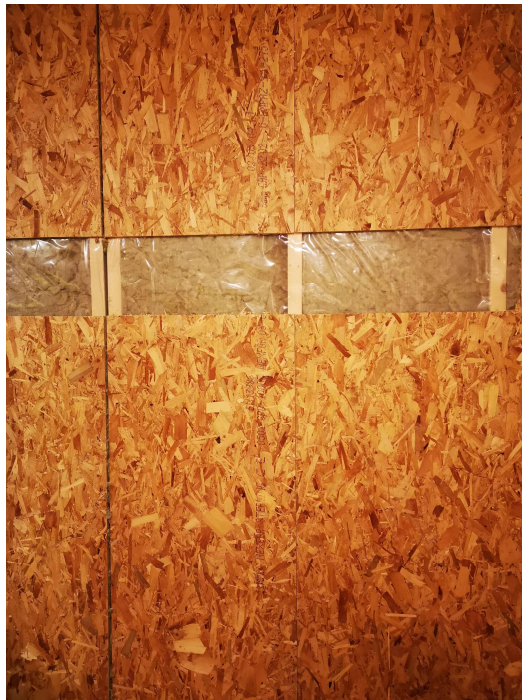
I ytterveggene møtes to stendere i modulsjøten. Figur 18 viser at det er en liten glippe mellom modulene og at de avstivende platene ikke overlapper.

*Figur 19 Modulsjøt i ytterveggen*

De observerte glippene mellom modulene tyder på at modulene ikke er tilstrekkelig sjøttet sammen.

- 6) Det må gjøres en vurdering om fundamentene må forsterkes etter å ha utført utbedringstiltak.
- 7) Teleskopløsning for lettvegger mot tak
- 8) Sammenføyninger mellom moduler må undersøkes og forbedres hvor det er nødvendig. Stikkprøver gjort under befaring viser at enkelte steder er sammenkoblingen tilsynelatende utilstrekkelig.

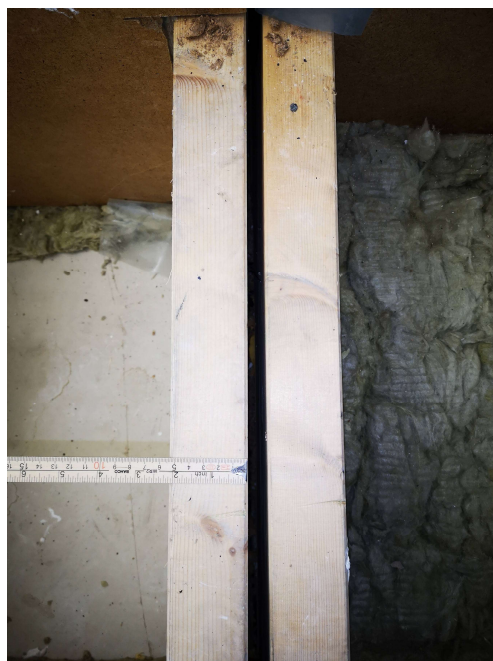
Figur 19 viser hvordan modulsjøten ser ut i limtrebjelkelaget i taket over 2. etasje. Her er det også en glippe mellom limtrebjelkene.

*Figur 20 Modulsjøt i taket over plan 2*

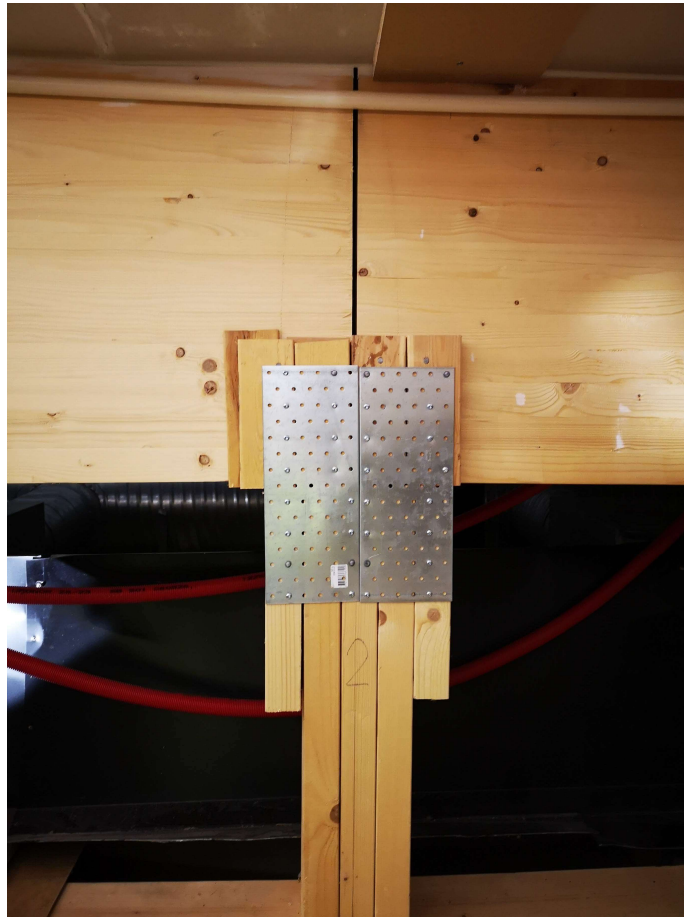
Sammenkoblingen mellom limtredragerne i kryperommet mellom 2. og 3. etasje ser ikke ut til å være tilstrekkelig. Lasken skal kunne ta opp små strekk-krefter og sørge for å holde konstruksjonsdelene sammen. Forbindelsen avbildet under vil ikke kunne ta opp strekk og limtredragerne kan gli i fra hverandre. Glipper mellom limtredragerne ble observert flere steder.

*Figur 21 Forbindelse mellom limtredragerne i kryperommet mellom plan 2 og 3*

- 9) Sammenkobling mellom alle limtredragere og opplegg på søyler i kryperommet mellom plan 2 og 3 må gjennomgås. Eksisterende løsning ser ikke ut til å holde. I praksis medfører dette at himling rundt søylepunkter må demonteres og at limtredragerne må jekkes opp for å få satt inn nye søyler og forbindelser mellom limtredragerne.

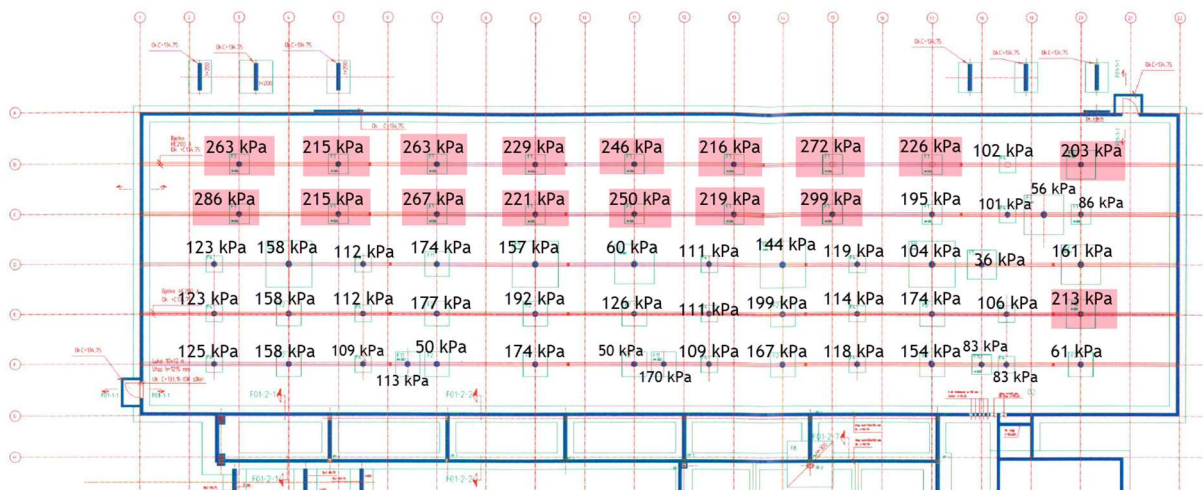
Figur 24: Trykkspenning [kPa] overført fra fundamentsåle ned til grunn

Ut ifra estimerte trykkspenninger vist i figur 4 vil det skjer en overskridelse av dimensjonerende grunntrykk flere steder (se rød markering). Det tyder på at disse fundamentsålene er underdimensjonerte, og ikke har kapasitet til å bære lastene fra etasjene over. Dette kan ha forårsaket setninger i bygget, men målinger av helning i 1. etasje av bygget må foretas for å bekrefte dette. Lastsituasjonen som er benyttet i vurderingen er lite sannsynlig, og har ikke nødvendigvis inntruffet.
