# Refstad Skole

Gransking av prosjektering og utførelse

DATO / REVISJON: 30. november 2018 / A

DOKUMENTKODE: 10207119

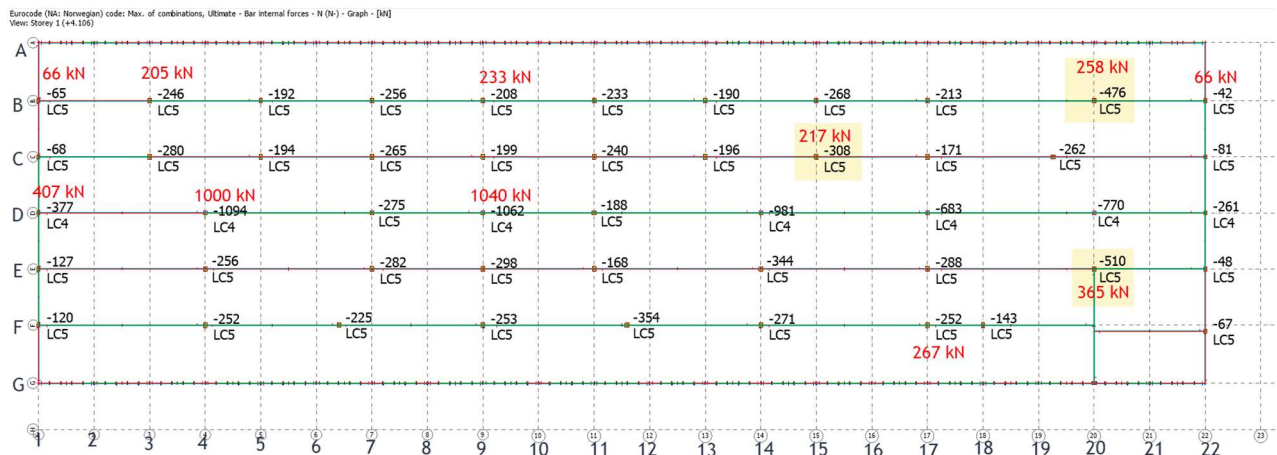
Normalkreftene vist i Figur 2 er de maksimale opptredende kreftene av alle lastkombinasjoner funnet i søylene i 1. etasje med FEM-modellen. Tallene i rødt viser til de håndberegnete søylekreftene. Disse ble funnet ved lastnedregninger, hvor et lastareal fra hver etasje ble antatt.

Det er markert hvor forskjellen mellom resultatene fra FEM-modellen og resultantene fra lastnedregninger er av betydelig størrelse.

Figur 3: Største opptredende normalkrefter fra bruddgrensetilstand i innvendige søyler i 1. etasje

Hovedgrunnen til forskjellen mellom FEM-Design modellen og håndberegninger er at modellen tar hensyn til stivheter i systemet. De stivere konstruksjonsdelen vil ta opp mer av lasten, noe som stemmer mer overens med virkeligheten. Variasjonen i verdiene til søylene langs akse B og C skyldes at bjelker som går over to spenn vil tilføre mer last til søylen som står mellom de to spennene, (se f. eks søylene i B/15 og C/15). I søyle ved B/20 skylder forskjellen i tillegg at søylen i FEM-modellen får overført last fra vindkrysset i 3. etasje. Dette blir ikke tatt hensyn til i håndberegningene.

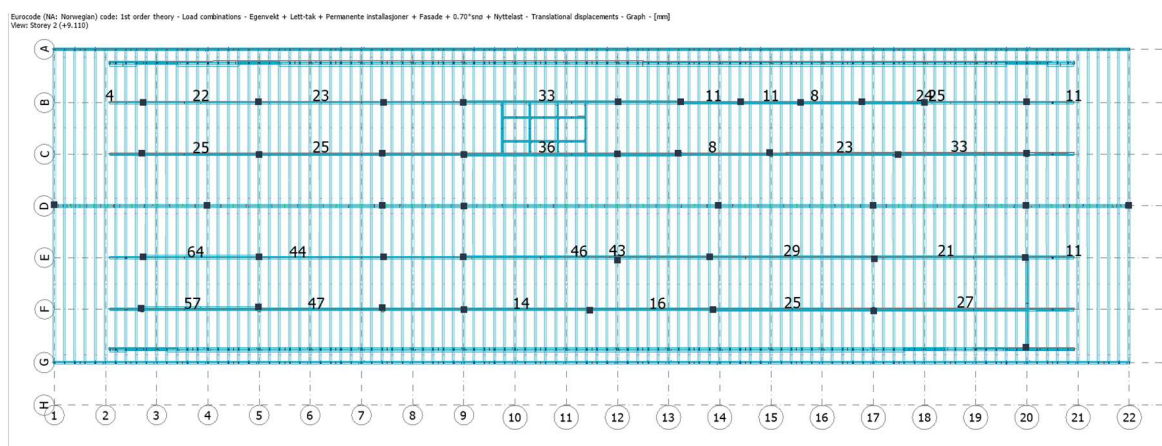
Figur 11: Dekke over 2. etasje sett ovenfra med nedbøying av limtretragere [mm].

Figur 7 viser at ifølge FEM-modellen har limtrebjelken i akse E i D.O. 2. etasje den mest kritiske nedbøyningen på 64 mm. Håndberegninger er gjort på denne bjelken for å verifisere resultatene i FEM-Design. Se figur 8 for illustrasjon av plassering av bjelken. I tillegg til nedbøyningen av bjelken i D.O. 2. etasje (bjelke 3), er nedbøyning beregnet for bjelkene i D.O. 1 etasje som søylene i andre etasje hviler på (bjelke 1 og 2).

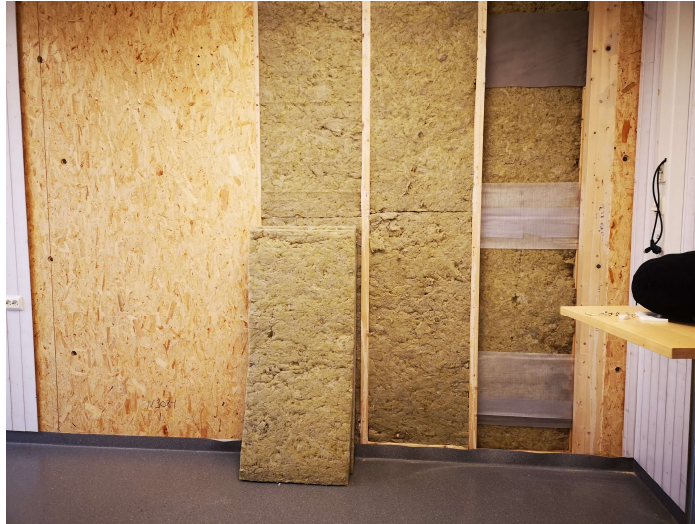
I plan 1 og 2 vil det være vegger med OSB-plate festet til som fungerer som avstivende vegger, se bilde under. Det fleste innvendig avstivende vegger er plassert på tvers, og pga. store partier med vinduer i fasaden er det heller ikke her særlig med avstivende vegger langsgående. I plan 3 vil det være vindkryss som virker avstivende.

Figur 13 Avstivende vegger i etasjene

Mellom etasjene er det vanskelig å se hvordan de horisontale kreftene skal bli overført ned til grunnen. I kryperommet mellom 1. og 2. etasje er horisontalavstivning er tilsynelatende fraværende. Kryperommet inneholder langsgående limtretragere, men ingen tverrgående avstivning er verken observert på befaring eller i tegningsunderlaget.

- 3) Det må etableres et avstivningssystem som er gjennomgående og kan overføre horisontale laster fra de overliggende etasjene og ned i grunnen. Under vindkryssene i 3. etasje ble det tidligere i rapporten påpekt at det trolig mangler avstivning som viderefører kreftene helt ned i grunnen. Her må det innføres et system som opprettholder dette kravet. En mulig løsning vil være å innføre avstivende elementer rett under vindkryssene og helt ned til fundamentene. Dette vil imidlertid ikke være gunstig for planløsningen. Spesielt utfordrende vil det være under de langsgående vindkryssene, da veggen i 3. etasje her er trukket inn ca 800 mm i forhold til veggen i 2. etasje. Se mørkeblå linjer på Figur 14.

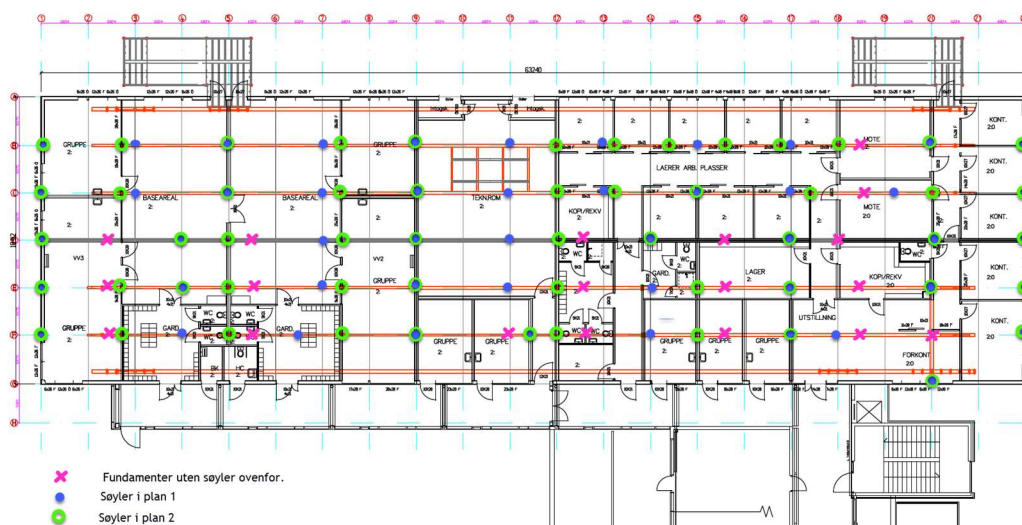
Figur 22 Planløsning for 2. etasje med oversikt over eksisterende søyler i plan 1 og 2, samt fundamenter uten søyle ovenfor

- 2) Innføre ekstra søyler innvendig: Flere steder i plan 2 korresponderer ikke søylene og bærende vegger med 1 etasje. Det må settes inn ekstra søyler for å sikre gjennomgående søyler. Søylene i plan 1 går ned i fundamentene og vil dermed bestemme plasseringen av søylene i 2. etasje. Det må i tillegg innføres nye korte søyler i kryperommet mellom plan 2 og 3 på bakgrunn av samme argument. På oversikten nedenfor er søylene i plan 1 og 2 samt fundamenter uten søyler over markert. Steder hvor det ikke søylene i plan 1 og 2 korresponderer må det altså settes inn ekstra søyler i plan 2 (dvs. alle stedene markert blått uten en grønn sirkel rundt). Det må også vurderes om det burde innføres nye søyler i plan 1.

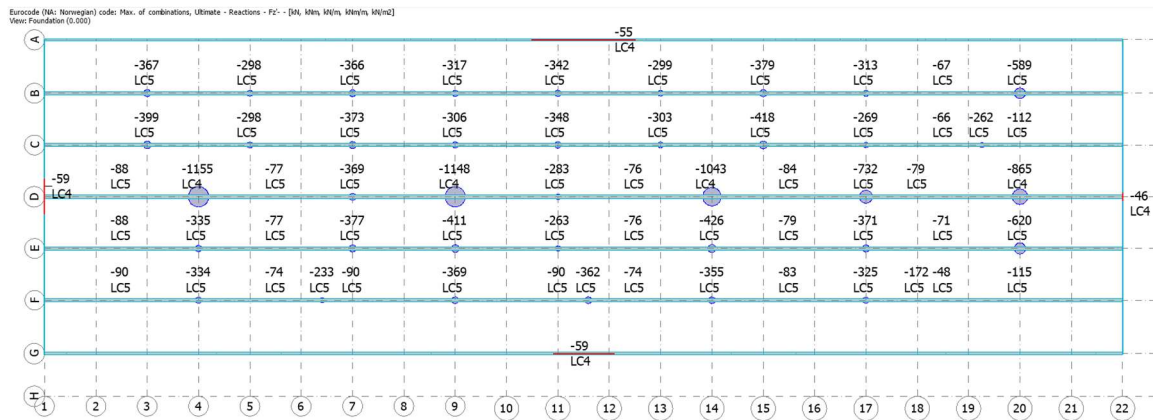
Figur 23: Største last fra bruddgrense tilstand overført til fundamenter. Punktlaster [kN] ved søylefundamentene, linjelaster [kN/m] i ytterkantene ved stripefundamentene.
